VULNERABILIDAD SÍSMICA EN VIVIENDAS DE ZONA RURAL: EL CASO SANTA MARIANITA – MANTA – ECUADOR

SEISMIC VULNERABILITY IN RURAL HOUSES: THE CASE OF SANTA MARIANITA - MANTA - ECUADOR

Loor-Loor Efren^{1*}; Palma-Zambrano Willians²; García-Vinces Lincoln³

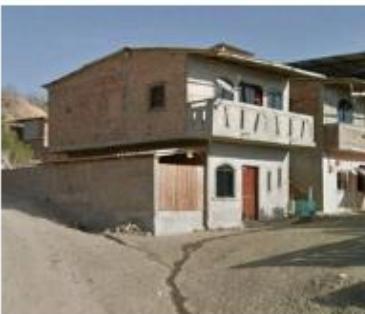
Figura 3. Formulario FEMA-P-154 -nivel 1, de muy alta sismicidad

Dirección: Santa Marianita, Barrio 10 de agosto Código Postal: Otra identificación: Vivienda de dos plantas con ladrillo visto Nombre del Edificio: S/N Uso: Vivienda Latitud: 0°59'16.24"S Longitud: 80°50'51.26"O Sí: <input type="checkbox"/> S/N Sí: <input type="checkbox"/> Inspector(s): Elvín Loor Loor Fecha/Hora: 10/11/2020 No. Pisos: Niveles superiores: <input type="checkbox"/> 2 Niveles inferiores: <input type="checkbox"/> Año de Construcción: 1991 Superficie total del Suelo (sq. Ft.): 203.01m ² Código año: S/N Adiciones: <input type="checkbox"/> Ninguna <input checked="" type="checkbox"/> Sí. Años Construcción: 2009 Ocupación: <table border="0"> <tr> <td>Asamblea</td> <td>Comercial</td> <td>Ser. Emergencia</td> <td><input type="checkbox"/> Histórico</td> <td><input type="checkbox"/> Albergue</td> </tr> <tr> <td>Industrial</td> <td>Oficina</td> <td>Suelo</td> <td><input type="checkbox"/> Gobierno</td> <td></td> </tr> <tr> <td>Utilidad</td> <td>Almacén</td> <td><input checked="" type="checkbox"/> Residencial</td> <td><input type="checkbox"/> Unid:</td> <td>1</td> </tr> </table> Tipo de Suelo: <table border="0"> <tr> <td>A <input type="checkbox"/></td> <td>B <input type="checkbox"/></td> <td>C <input type="checkbox"/></td> <td>D <input type="checkbox"/></td> <td>E <input type="checkbox"/></td> <td>F <input checked="" type="checkbox"/></td> <td>No sé <input type="checkbox"/></td> </tr> <tr> <td>Roca</td> <td>Roca</td> <td>Suelo</td> <td>Suelo</td> <td>Suelo</td> <td>Suelo</td> <td>Si No sabe, asumir Tipo D.</td> </tr> <tr> <td>Dura</td> <td>Dura</td> <td>Dura</td> <td>Dura</td> <td>Dura</td> <td>Dura</td> <td></td> </tr> <tr> <td>Debil</td> <td>Debil</td> <td>Dura</td> <td>Dura</td> <td>Dura</td> <td>Dura</td> <td></td> </tr> <tr> <td>Blando</td> <td>Blando</td> <td>Blando</td> <td>Blando</td> <td>Blando</td> <td>Blando</td> <td></td> </tr> </table> Riesgos Geológicos: <input type="checkbox"/> No/No sé Deslizamientos: <input type="checkbox"/> No/No sé Rup. Superf: <input type="checkbox"/> Yes/No/No sé Adyacente: <input type="checkbox"/> Golpes <input type="checkbox"/> Peligro de Caída del Edificio Adyacente Irregularidad: <input type="checkbox"/> Vertical [tipo/severidad] <input type="checkbox"/> Planta [tipo] y una abertura en la losa en el área de la escalera. Peligros: <input type="checkbox"/> Chimeneas sin soporte lateral <input type="checkbox"/> Revestimiento pesado o encachado de madera pesada Caída de Interior: <input type="checkbox"/> Parapetos <input type="checkbox"/> Apéndices Otros: <input type="checkbox"/> COMENTARIOS: <p>Se realizó una ampliación de un segundo nivel</p>														Asamblea	Comercial	Ser. Emergencia	<input type="checkbox"/> Histórico	<input type="checkbox"/> Albergue	Industrial	Oficina	Suelo	<input type="checkbox"/> Gobierno		Utilidad	Almacén	<input checked="" type="checkbox"/> Residencial	<input type="checkbox"/> Unid:	1	A <input type="checkbox"/>	B <input type="checkbox"/>	C <input type="checkbox"/>	D <input type="checkbox"/>	E <input type="checkbox"/>	F <input checked="" type="checkbox"/>	No sé <input type="checkbox"/>	Roca	Roca	Suelo	Suelo	Suelo	Suelo	Si No sabe, asumir Tipo D.	Dura	Dura	Dura	Dura	Dura	Dura		Debil	Debil	Dura	Dura	Dura	Dura		Blando	Blando	Blando	Blando	Blando	Blando
