## **ANÁLISIS HISTÓRICO Y DETERMINACIÓN DE LOS MUROS QUE CONFORMAN AL PATRIMONIO INMUEBLE DEL CENTRO HISTÓRICO DE RIOBAMBA, ECUADOR**

## **HISTORICAL ANALYSIS AND DETERMINATION OF THE WALLS THAT CONSTITUTE THE REAL ESTATE HERITAGE OF THE HISTORIC CENTER OF RIOBAMBA, ECUADOR**

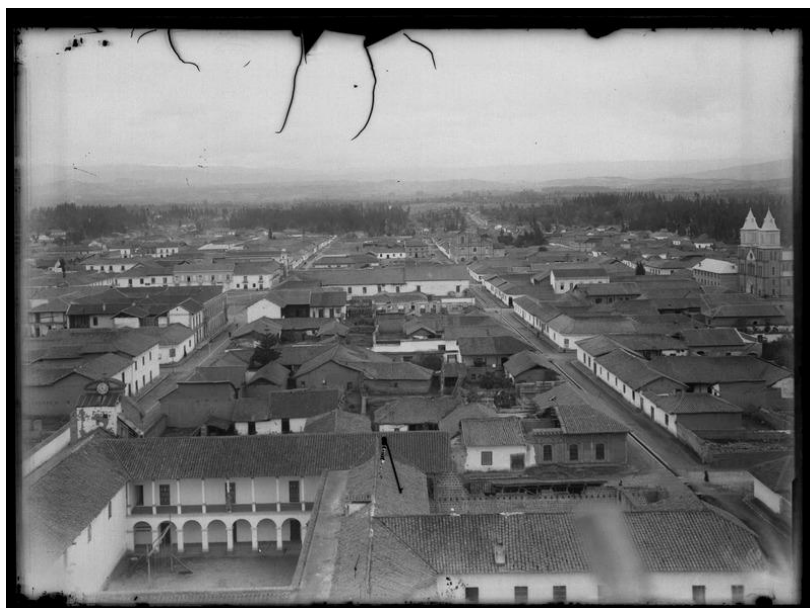
**Figura 3** Vista panorámica de la ciudad de Riobamba hacia 1920 aproximadamente.

**Nota:** Se observa fachadas enlucidas y blancas en la urbe que componen las edificaciones con cubierta de teja. Fuente: Archivo de Fotografía Patrimonial Ecuador

Es notorio, a través de la fotografía de aproximadamente 1920, que las edificaciones que configuraban a la ciudad de Riobamba mantenían las tipologías coloniales y materiales trabajados con las experticias europeas y clérigos (órdenes religiosas) que se asentaban en la ciudad como en otros casos en Ecuador, bajo condiciones dispuestas para el funcionamiento del sistema en aquel momento. Así también, se denota cerramientos y muros perimetrales de las edificaciones con material terroso y mampuestos de las mismas características, uso de teja en cubiertas a dos aguas, que definían la mayoría de las construcciones

evidenciadas en la imagen y dependiendo de la configuración en planta. Se distingue el proceso constructivo de la Iglesia de la Concepción con fábricas de ladrillo.

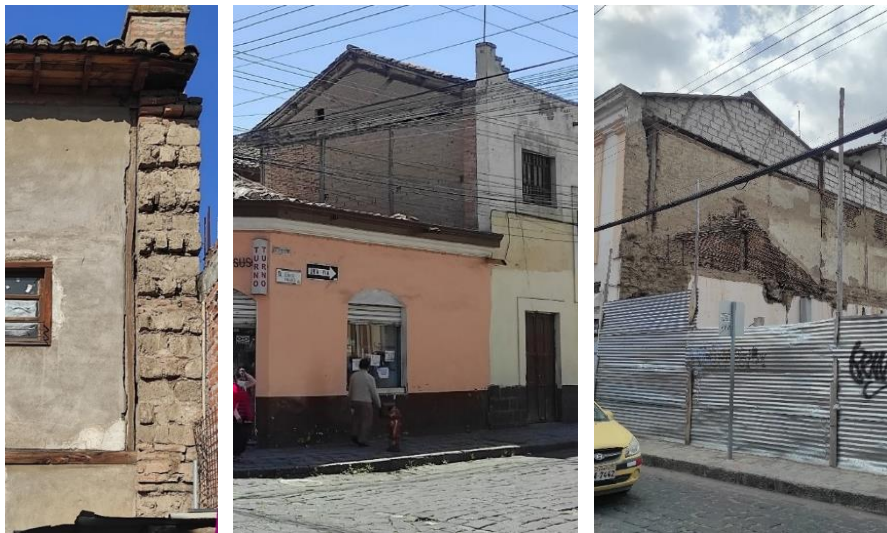
**Figura 6** Técnicas constructivas que configuran los muros de edificaciones patrimoniales en Riobamba.

**Nota:** 1. Muro de cangahua. 2. Muro de adobe. 3. Muro de bahareque. Fuente: Autor. Año: 2022
