## **ANÁLISIS DE MACRO TEXTURA, SEÑALIZACIÓN HORIZONTAL Y VERTICAL PARA LA SEGURIDAD EN EL TRAMO JIPIJAPA – ANDIL**

### **ANALYSIS OF MACROTEXTURE, HORIZONTAL AND VERTICAL SIGNAGE FOR SAFETY ON THE JIPIJAPA – ANDIL STRETCH**

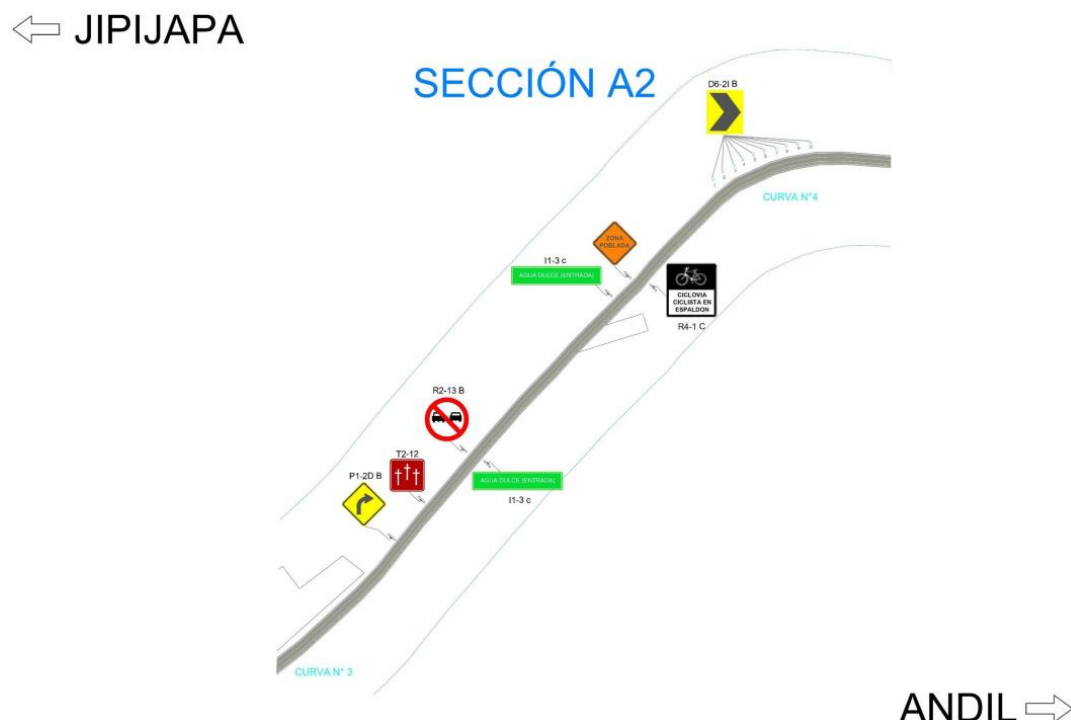
**Tabla 4** Diseño de señalización, curva N° 4

**Curvas Abiertas:** La señalización en la mayoría de las curvas es adecuada, pero falta una señal en la curva número 4. Se recomienda instalar señales adicionales para mejorar la anticipación de los conductores ante estas curvas.

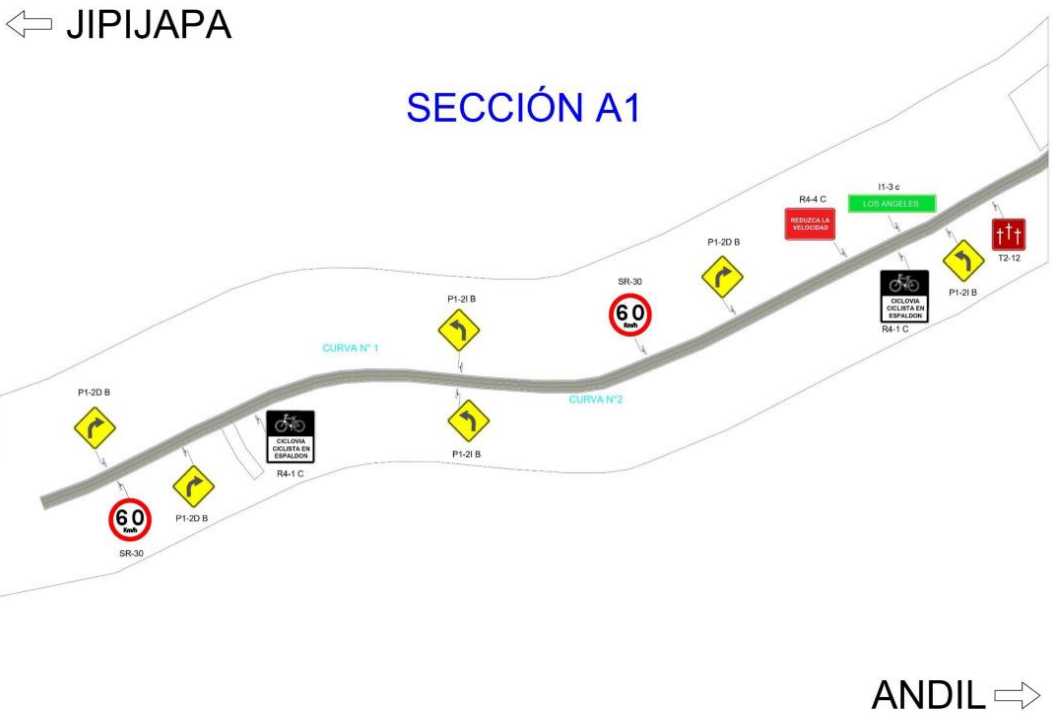
Figura 3 Diseño de las señales verticales y horizontales propuestas en la sección 1

La tabla 5 muestra las señalizaciones verticales y horizontales en el tramo Jipijapa - Andil, destacando las que podrían requerir más señales o ajustes en su ubicación. Esta información detallada incluye la cantidad y ubicación de cada tipo de señal, facilitando la identificación de concentraciones y posibles áreas que necesiten atención.

**Distancia entre Señales:** Para mejorar la efectividad de las señales verticales, especialmente en áreas donde se requiere transmitir múltiples mensajes, se deben separar las señales por una distancia mínima de 32.43 metros, calculada como 0.6 veces la velocidad promedio al 85% de los vehículos en condiciones libres.

**Dimensiones de las Señales:** Las señales verticales deberán tener dimensiones mínimas de 600mm x 600mm para garantizar que sean visibles y legibles a velocidades que excedan los 5 km/h sobre el límite estándar.

**Altura de las Señales:** Todas las señales verticales deben estar colocadas a una altura libre mínima de 1.50 metros desde la superficie del terreno hasta el borde inferior de la señal.
